YAYASAN PENDIDIKAN ERNESTO

## BERICHT ÜBER DIE SCHÄDEN AN DEN EINRICHTUNGEN NACH DEM ERDBEBEN 15. AUGUST 2026

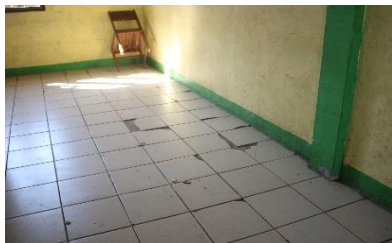
Klassenzimmerboden

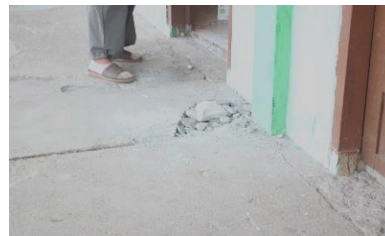
Terrasse des Klassenzimmers

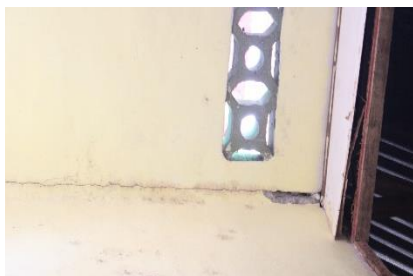
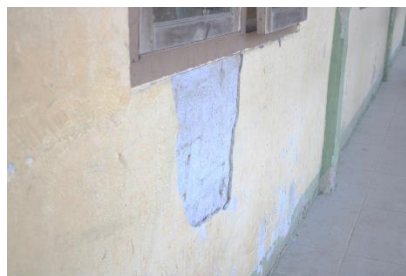
Risse in der oberen Ecke des Klassenzimmers    Abgelöster Wandputz im Klassenzimmer

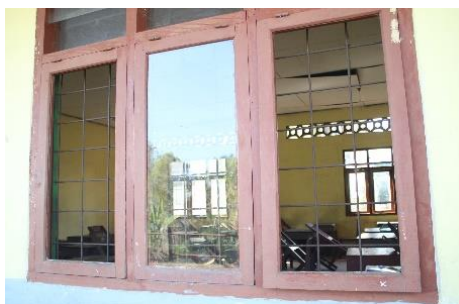
Zerbrochene Fensterscheibe

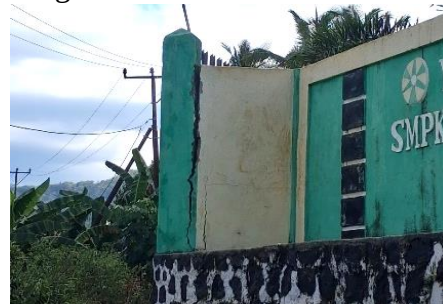
Rissige Torwand

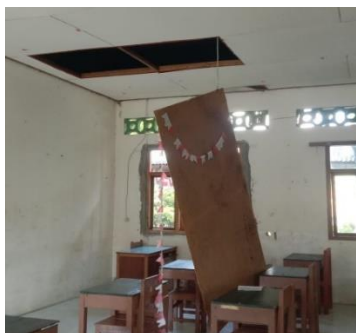
Klassenzimmerdecke

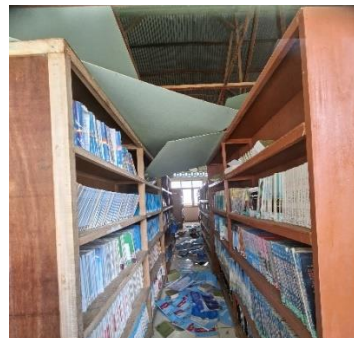
Bibliotheksdecke

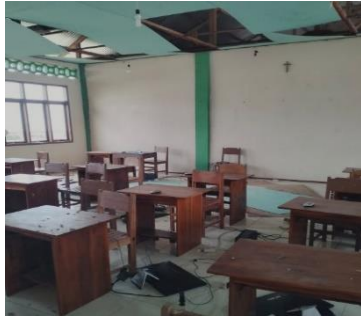
Computerlabor-Decke

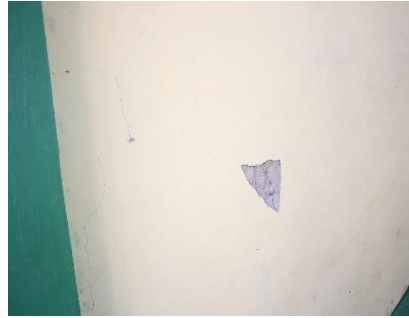
Wandrisse

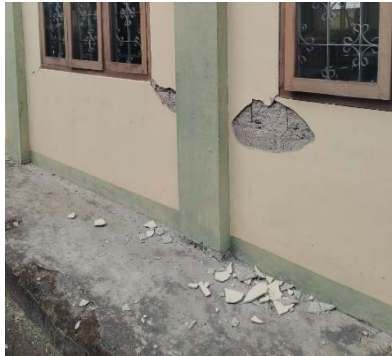
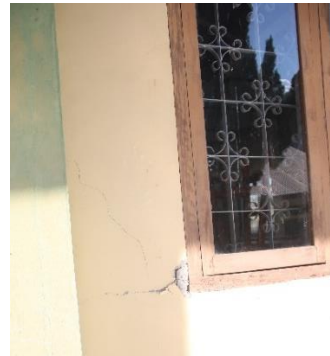
Klassenzimmerwandrisse

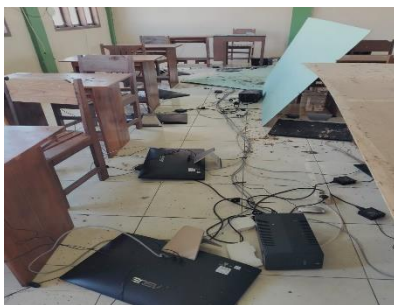
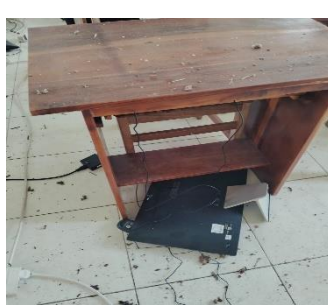
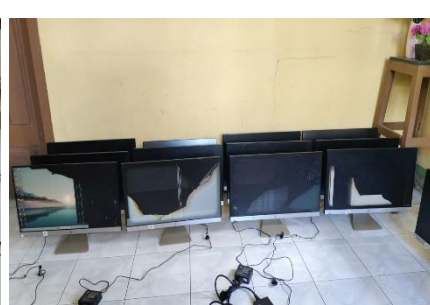
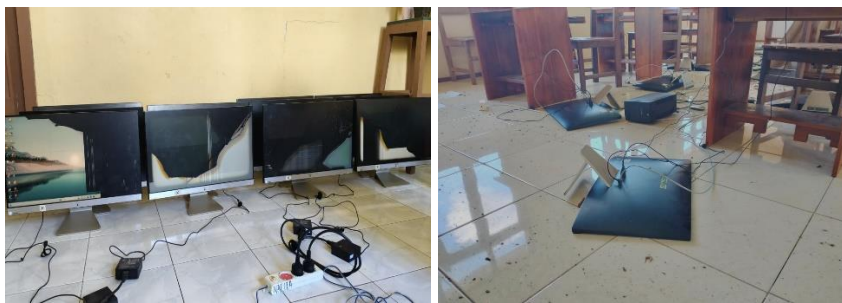
Die beschädigten Computer umfassen insgesamt 30 Einheiten, die schwere Schäden erlitten haben, da sie vom Aufbewahrungstisch gefallen sind. Alle Bildschirme sind zerbrochen und können daher nicht mehr verwendet werden. Nachfolgend einige Beispielbilder der Schäden

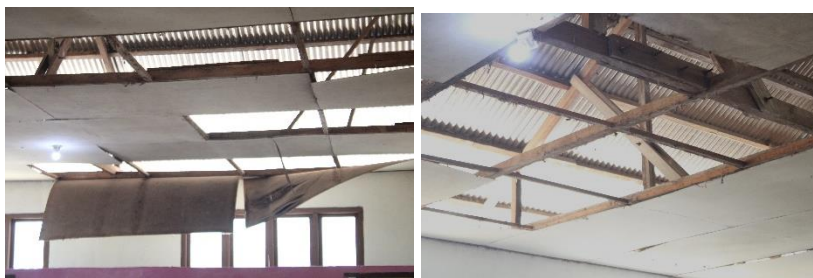
- Das Mädcheninternat der Oberschule St. Klaus Werang gehört zur Categorieschwer beschädigt und befindet sich in der roten Zone.

Decke des Internats

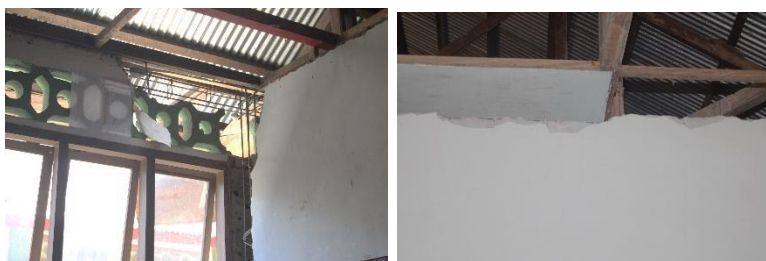
Mauer des Internats

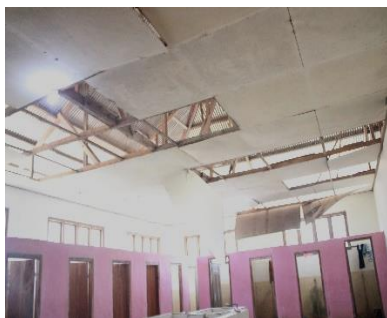
Badezimmerdecke

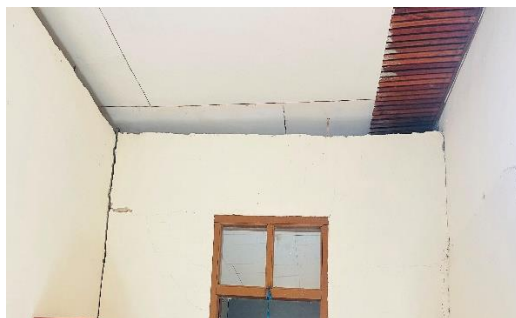
Mauer des Internats

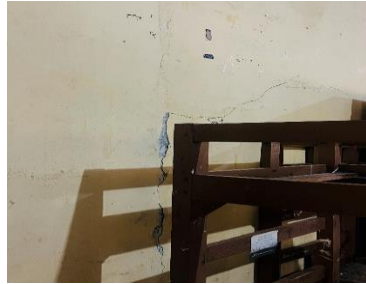
- Jungeninternat der Oberschule/ mittlere Schäden

### Mauer des Internats

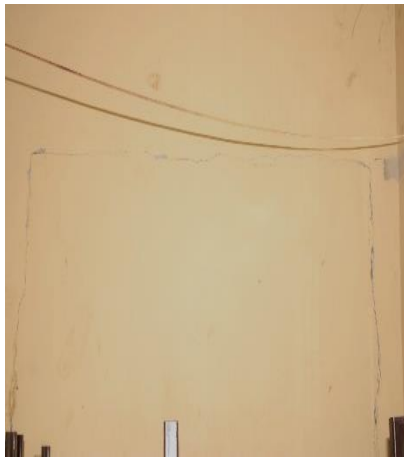
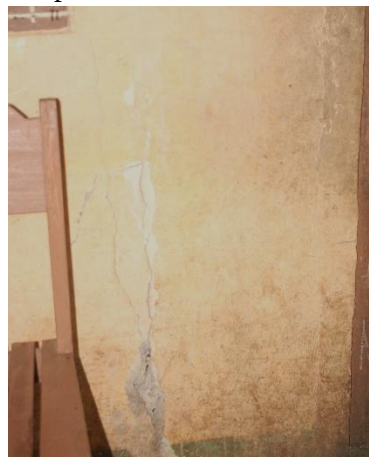
- Der Speisesaal für Schüler und Schülerinnen der Oberschule/ mittlere Schäden  
Wand des Speisesaals

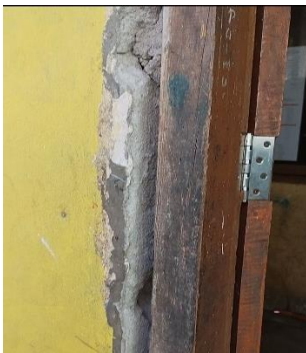
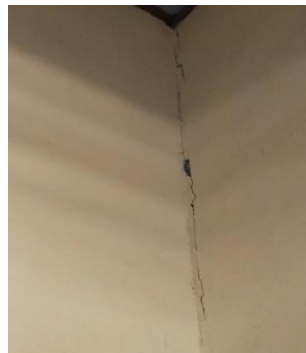
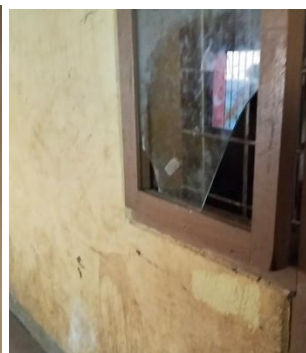
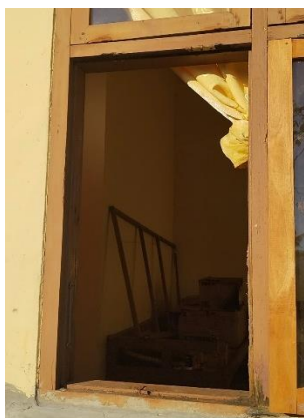
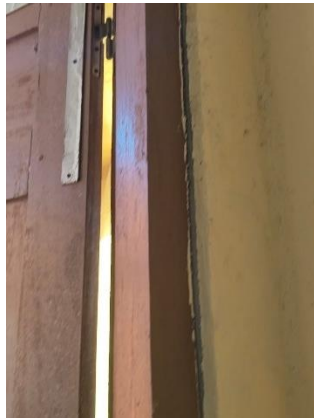
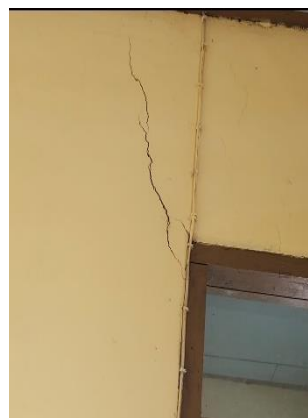
- Das Internat für Schüler und Schülerinnen der Mittelschule sowie der Speisesaal weisen mittlere und leichte Schäden auf

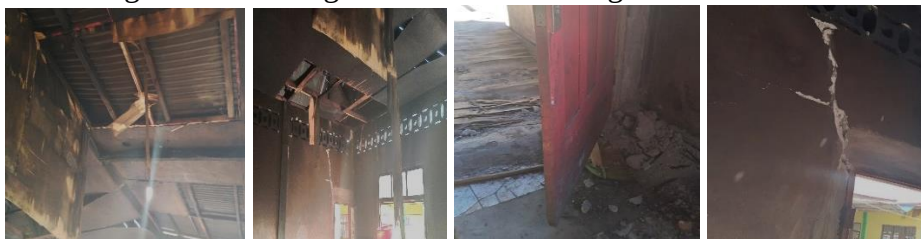
- Die Küche des Internats der Mittelschule- und Oberschule St. Klaus Werang gehört zur Kategorie schwer beschädigt

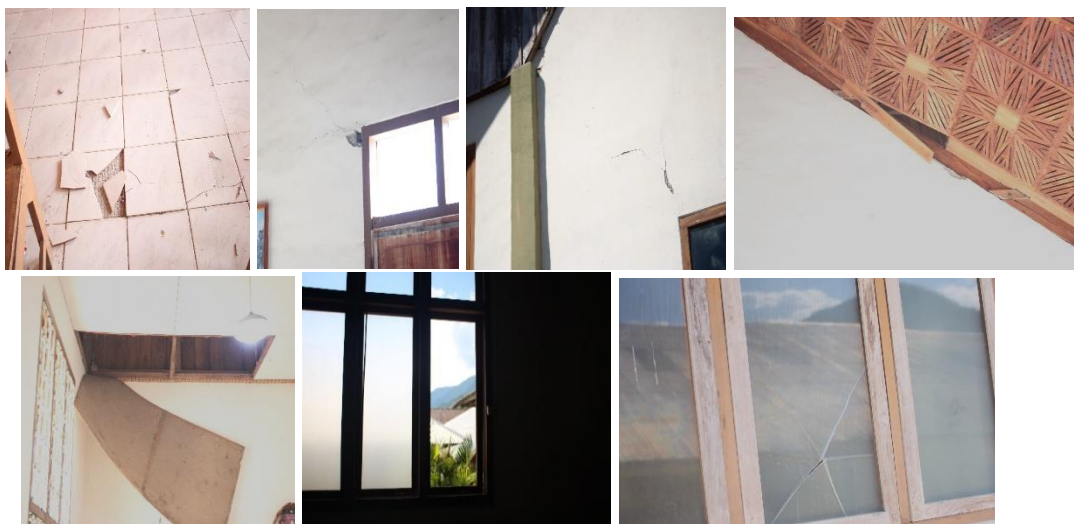
- Die Aula der Mittelschule - und Oberschule St. Klaus Werang weist mittlere und leichte Schäden auf

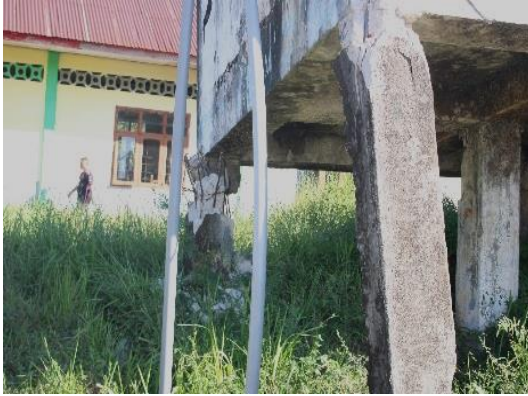
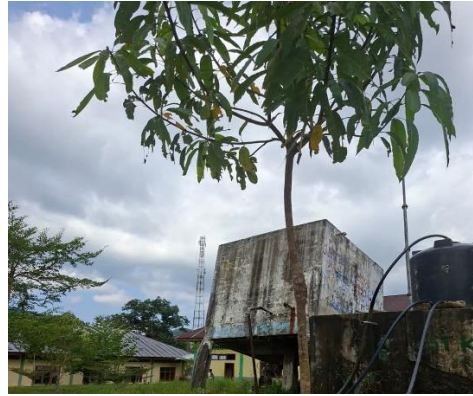
4. Wasserauffangbecken. Schwere Schäden sind entstanden, da die Stützsäule des Wasserbeckens gebrochen ist. Daher muss ein neues Auffangbecken gebaut werden.

Das Budget für den Bau eines neuen Wasserbeckens für die Mittleschule- und Oberschule St. Klaus Werang beläuft sich auf insgesamt Rp 125.925.000.

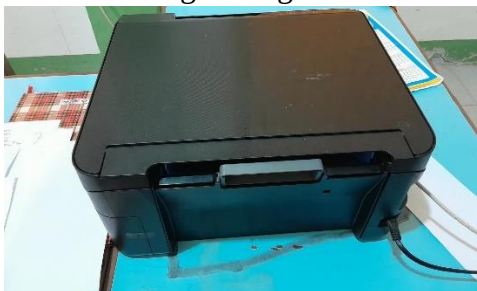
- **Geräte.** Ein Drucker für das Verwaltungsbüro ist schwer beschädigt, da er vom Aufbewahrungstisch gefallen ist.

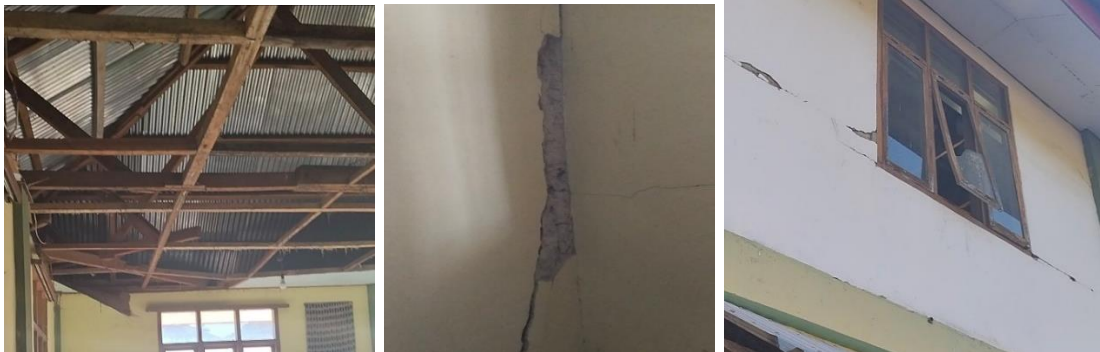
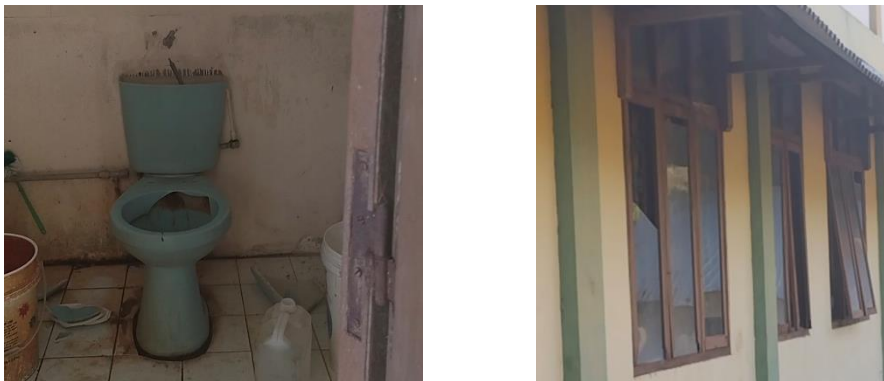
6. Lehrerwohnheim für Männer und Frauen, 2. Stock. Das Gebäude im zweiten Stockwerk des Jungenwohnheims weist schwere Schäden auf, während das Mädchenwohnheim mittlere Schäden erlitten hat  
Gebäude des Jungenwohnheims im zweiten Stockwerk

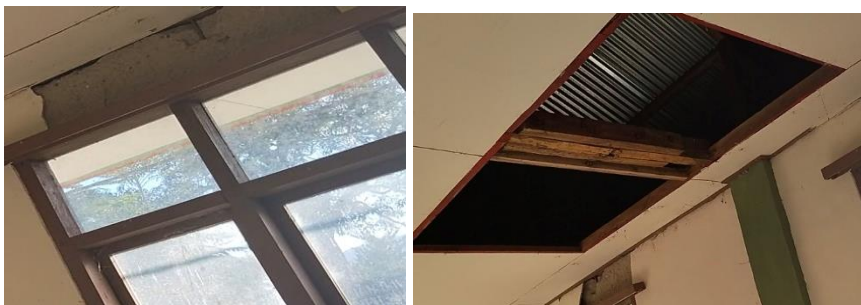
Gebäude des Mädchenwohnheims im zweiten Stockwerk

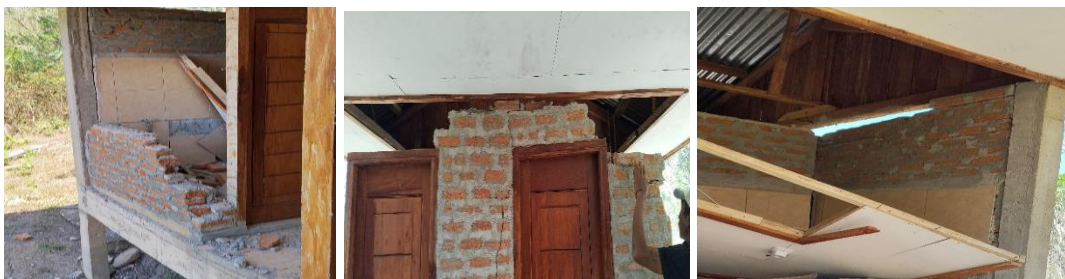
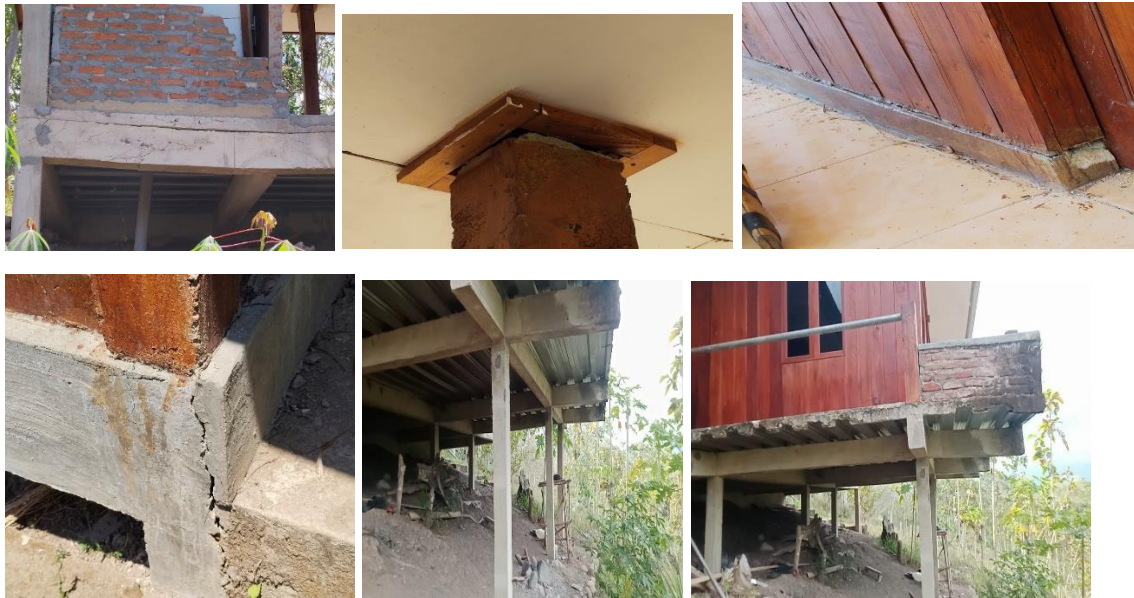
7. Haus im Parek-Garten/ Kategorie ‚schwer beschädigt‘: Die Badezimmerwand und die Decke sind zerstört und eingestürzt, und die Stützsäulen des Gebäudes weisen Risse auf.

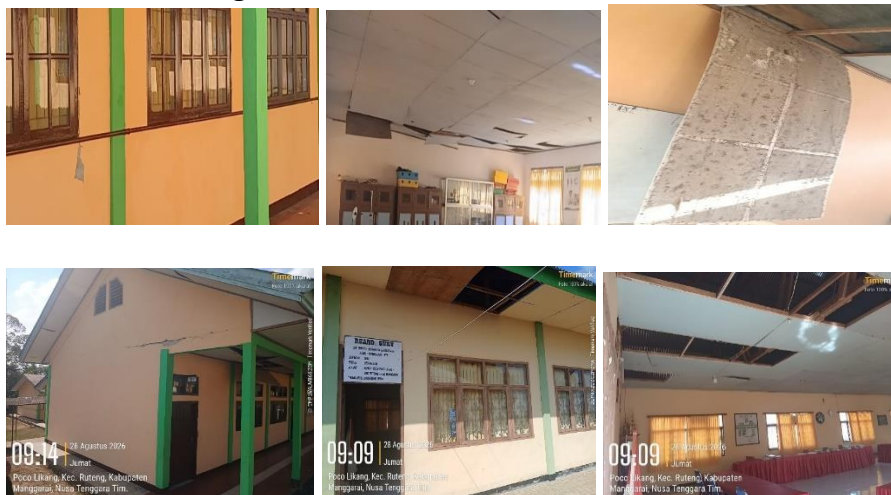
a. Gebäude. Das Lehrerzimmer und mehrere Klassenzimmer weisen große Risse in den Wänden auf. Das naturwissenschaftliche Labor hat schwere Schäden erlitten und muss neu aufgebaut werden.

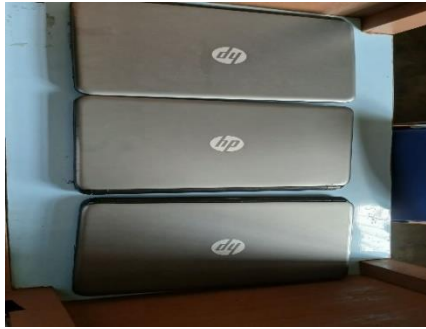
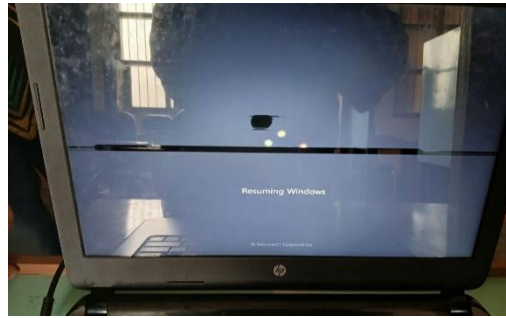
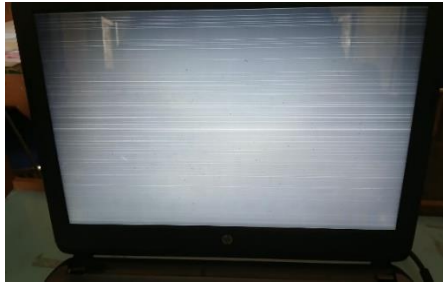
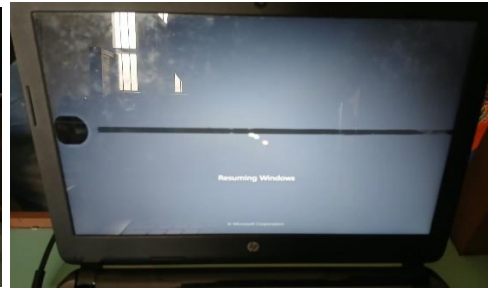
b. Computergeräte. Die beschädigten Computer umfassen insgesamt 15 Einheiten, die schwere Schäden erlitten haben, da sie vom Aufbewahrungstisch gefallen sind. Alle LCD-Bildschirme funktionieren nicht mehr

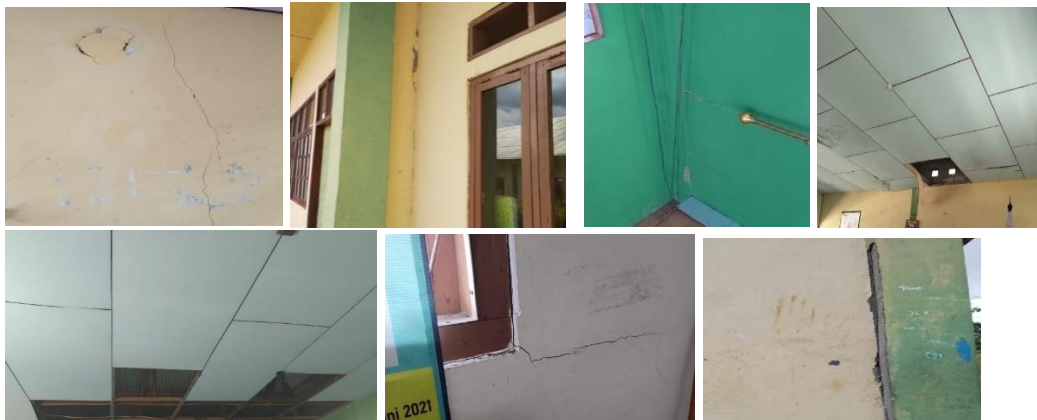
- a. Gebäude. Das Lehrerzimmer, mehrere Klassenzimmer und der Bibliotheksraum weisen große Risse in den Wänden auf.

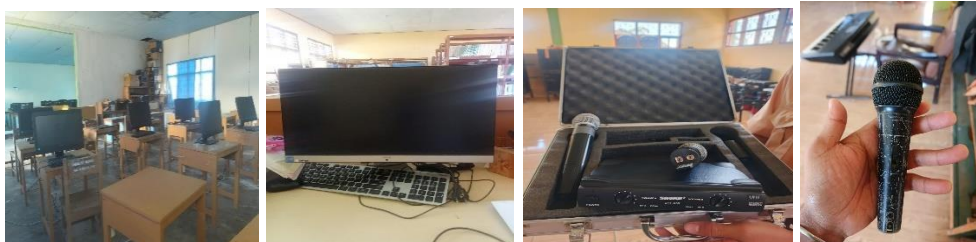
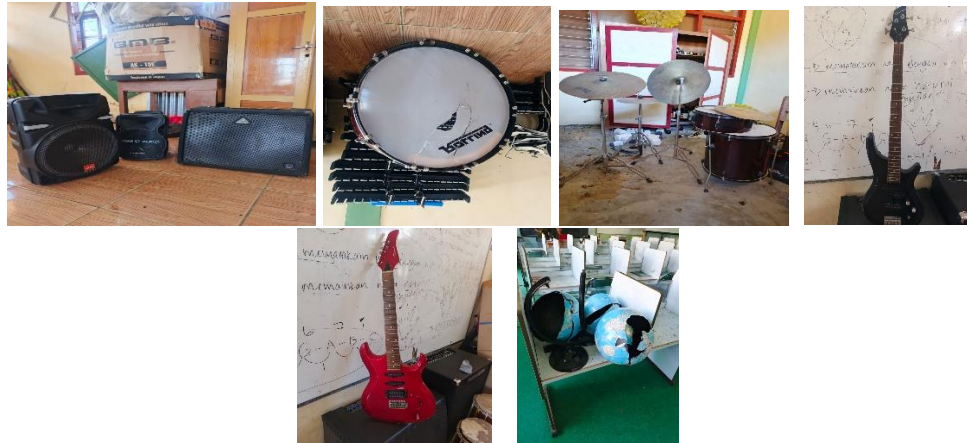
- b. Geräte. Einige beschädigte Geräte umfassen: 7 Computer (defekte CPU), ein Stativ, 2 Kabelmikrofone, ein drahtloses Mikrofon, 3 Lautsprecher, ein akustisches Schlagzeugset, eine E-Gitarre, eine Bassgitarre, eine Yamaha-Plastikgitarre und Globen

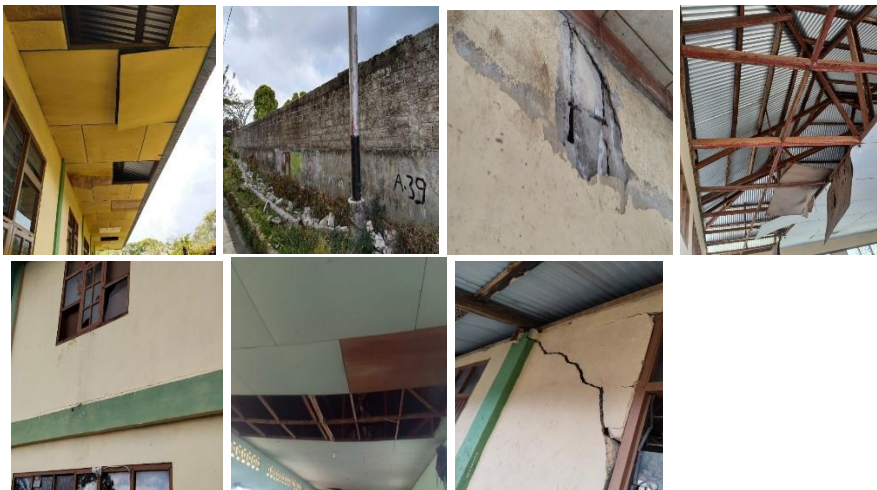
- Internat für Schüler und Schülerinnen der Mittelschule

3. Internat der Mittelschule und Oberschule St. Klaus Kuwu. Die Schäden an den Einrichtungen des Internats St. Klaus Kuwu gehören zur Kategorie ‚mittlere Schäden‘ und ‚schwere Schäden‘. Viele Wände des Internats, der Aula, die Wände des Reis- und Ausrüstungslagers, die Decken, die Begrenzungsmauer sowie die Wände des Wasserbeckens weisen Risse auf und sind eingestürzt

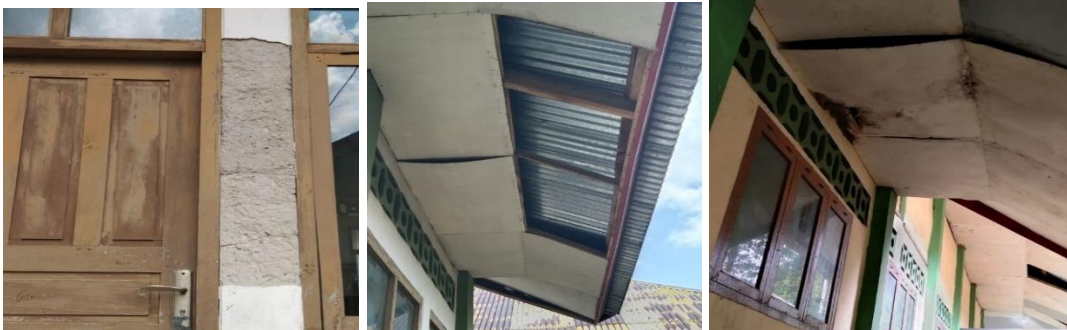
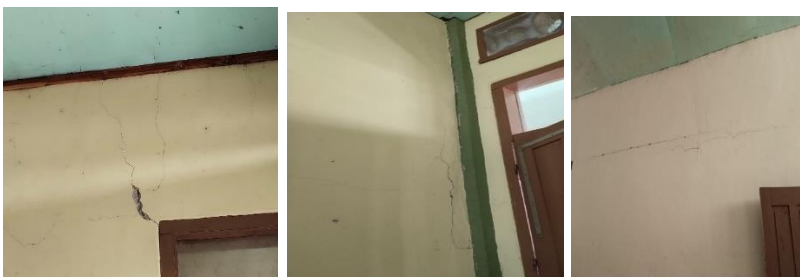
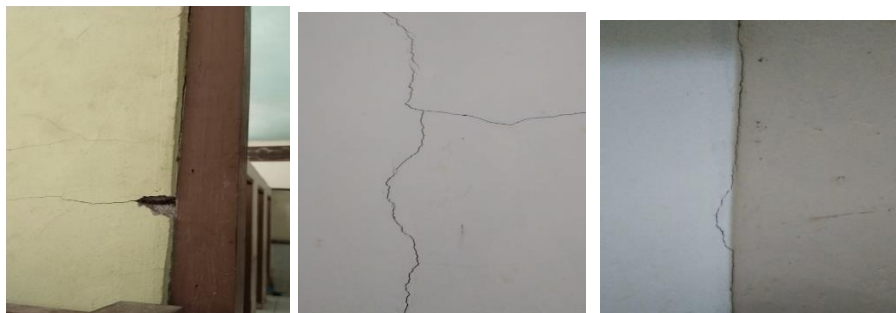
1. Progsus Longko. Kategorie ‚mittlere Schäden‘ und ‚schwere Schäden‘. Der Schulgebäudebereich weist mittlere Schäden auf und kann weiterhin genutzt werden. Im Bereich des Internats hingegen gibt es einen Raum, der aufgrund erheblicher Wandrisse nicht genutzt werden kann.

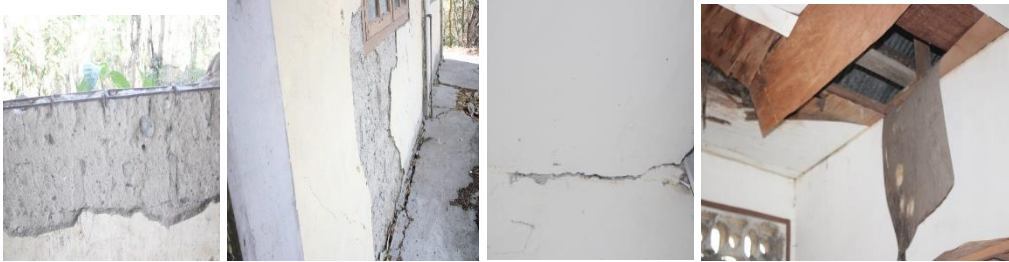
#### Aula

2. Progsus Lembor. Das Schulgebäude und das Internat weisen mittlere Schäden auf und können weiterhin genutzt werden. Die Wände, die Terrasse, das Dach der Aula und das Dach der Kapelle haben jedoch schwere Schäden erlitten.

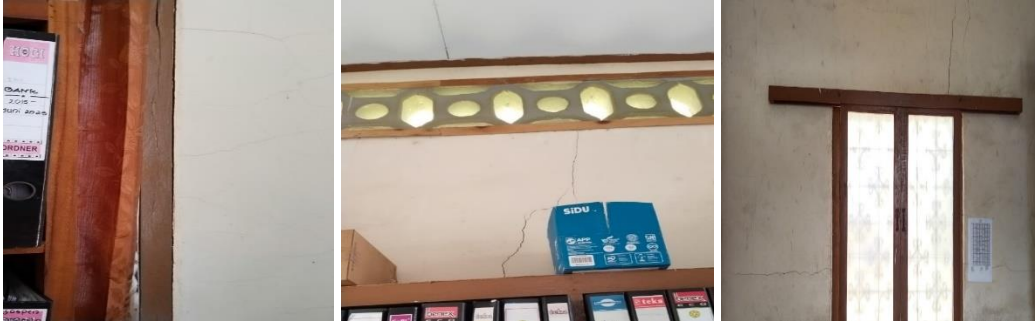
Hauptbüro

1. Stiftungsbüro. Das Bürogebäude der Stiftung weist schwere, mittlere und leichte Schäden auf. Besonders die Wände sind betroffen, da einige Teile schwere Risse aufweisen, die beide Seiten durchdringen. Die Büroausstattung hingegen ist nicht beschädigt

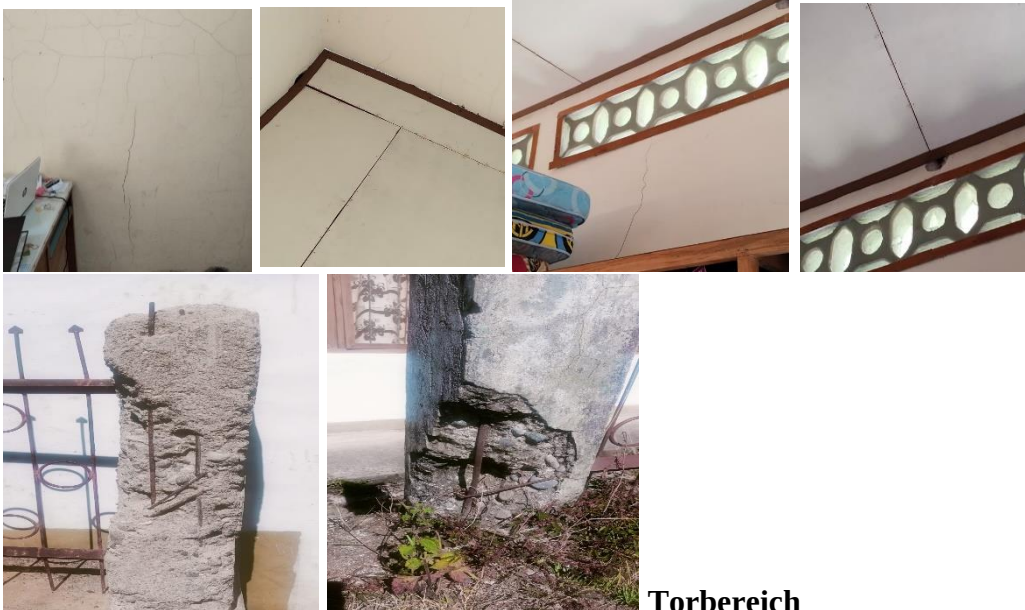
Die Wände weisen durchgehende Risse auf, die beide Seiten betreffen.

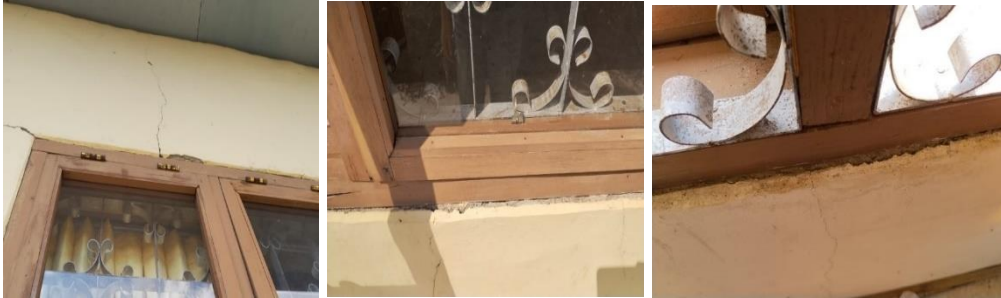
Mehrere Gebäude des Gästehauses der Stiftung haben erhebliche Schäden erlitten, nicht nur an den Wänden, sondern auch am Dach
