YAYASAN PENDIDIKAN ERNESTO

## BERICHT ÜBER DIE SCHÄDEN AN DEN EINRICHTUNGEN NACH DEM ERDBEBEN 15. AUGUST 2026

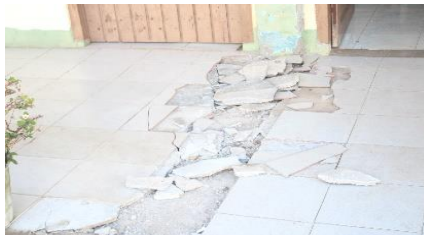
Die Keramik im Klassenzimmer und die Terrasse des Klassenzimmers

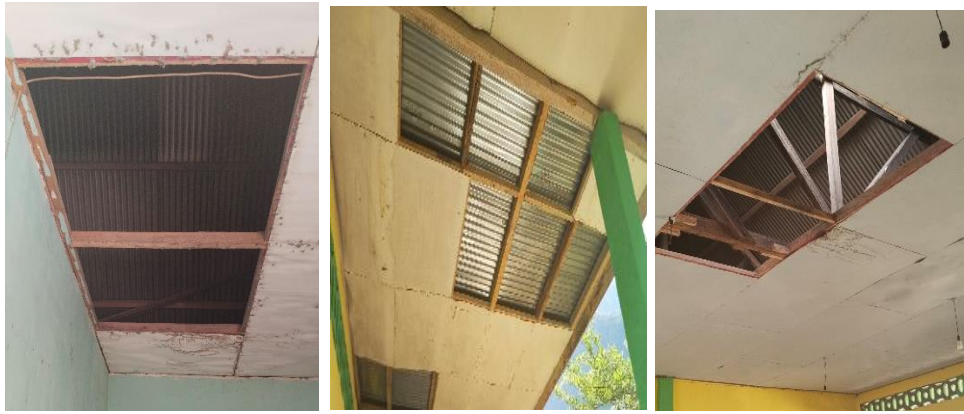
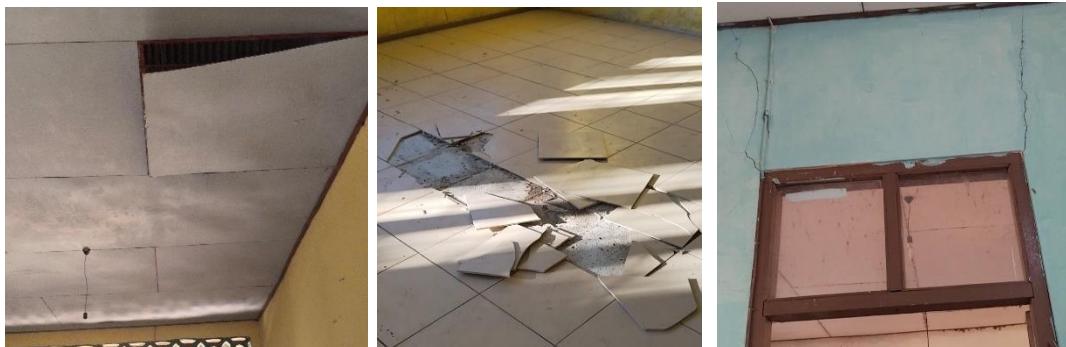
- Das Internat für Schüler und Schülerinnen der Mittelschule sowie der Speisesaal weisen mittlere und leichte Schäden auf
